# サステナブル時代の日本壁のために 既存壁や壊れた壁から得られた知見を伝承する

豊田保之（トヨタヤスシ建築設計事務所代表）

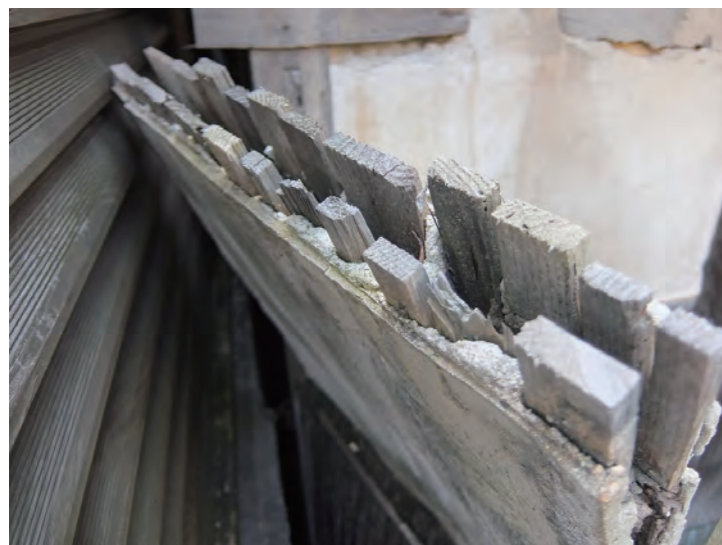
最近の趣味は、壊れた日本壁を見て歩くことだ。旅行や現場への往路、インスペクションなど、壁に注目していれば、必ず何かを発見できる。昨年発見した壁で一番驚いたのは、高級住宅街の中心部で、木ズリ漆喰でできた塀、それも縦張りの木ズリを発見したことだ（01）。この塀の故障の原因は、木ズリと構造体との接合方法であり、横貫が雨水により腐食してしまったことで、縦張りの木ズリを崩落させてしまったようである。漆喰と木ズリとは、剥がれて朽ち落ちるような状態ではなかったため、縦張りでも付着力は思いのほかあるようだ。

[01] 神戸で発見した木ズリ漆喰。

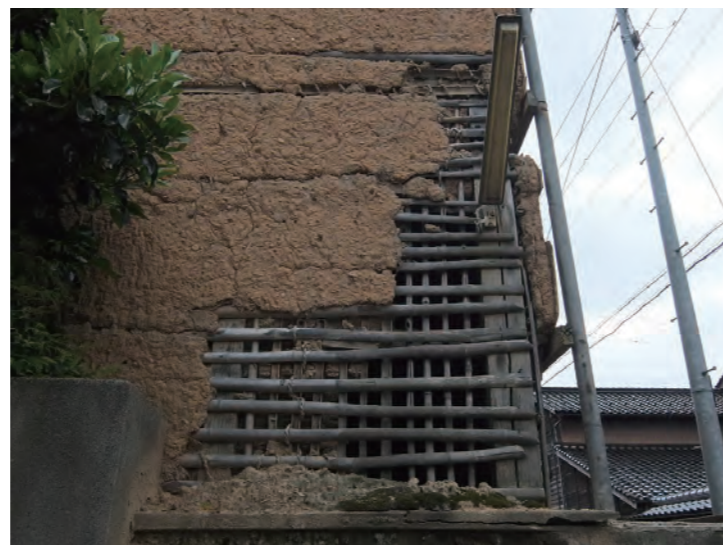
出石町にある建物の土壁では、わら縄の有無や量について、興味深い発見ができた（02）。この土壁は、竹小舞に巻くわら縄が極端に少ない。土が剥がれ、風化と共に縄がなくなったようであるが、それでも縄は少なめである。そして、外部を大壁にするために、柱に竹を釘で打ち付けている。この土壁崩落の原因は、おそらく外灯がきっかけであり、この外灯を取り付けたことで、雨水が壁に侵入し周囲を崩落させたと考えるのが素直な見方だ。土壁の天敵は、やはり雨水だということを確認できる。

[02] 出石町の土壁。大壁でありわら縄が少ない。

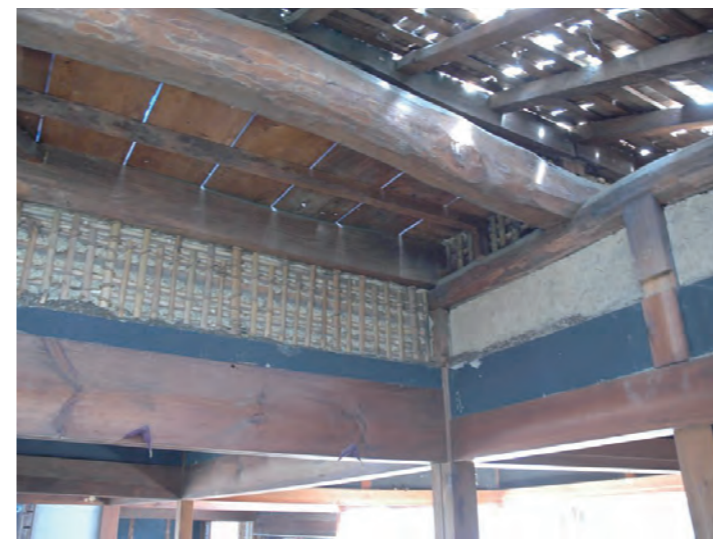
次は、築100年の古民家を改修した際の発見である（03）。天井を撤去すると、土壁は天井までで止まっており、かつ、片面しか塗られていないことがわかる。現在は、耐力壁として効果を発揮させたいがために、内壁でも梁まで土壁を上げることが一般化されているが、そういった効果の知見や法律がない時代は、天井裏まで塗籠るのは経済的な点から行われてこなかったようだ。これは、土壁でできた家を調査すると、多くが同様の塗り方になっているのでよくわかる。さらには、この古民家では、貫に小穴を開けて、わら縄を編みこみ土の剥がれを防いでいたことがわかる（04）。単純に貫にわら縄を巻くだけでは、ゆるみがあると判断したためなのか詳細は不明であるが、何かしら上等な仕事をした形跡を垣間見ることができた。

[03] 岐阜の古民家。天井裏は、土を塗らない。

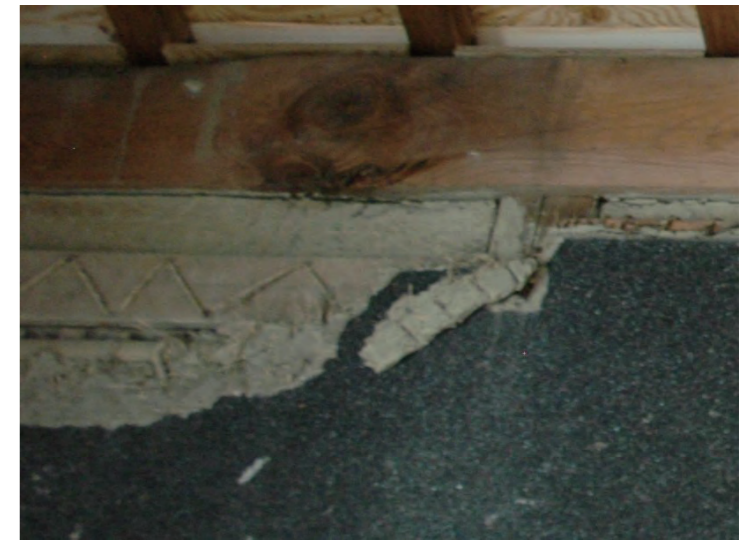
[04] 貫に穴を開けわら縄を編みこんだ事例。

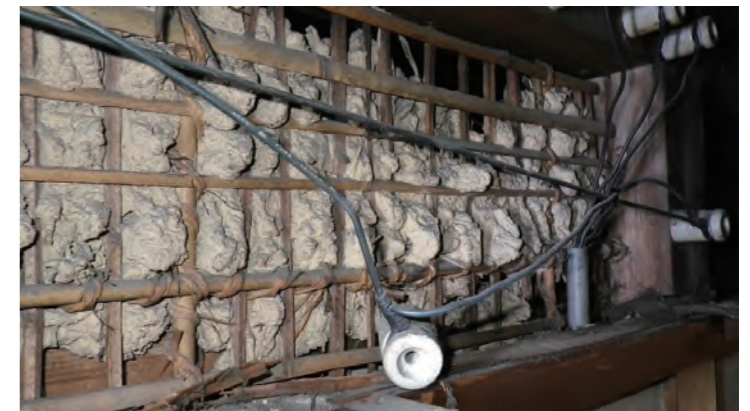
大阪で古家を調査した際に発見した竹小舞土壁は、荒土を「横竹面から塗るのか」、「縦竹面から塗るのか」どちらが伝統

的に行われてきた手法なのかを知るために参考になる（05）。土壁が完成した時点では、どちら面から荒土を塗っているかわからないが、この土壁は小屋裏を片面塗りとしているため、縦竹面から塗っていたことがわかる。一方、先ほどの古民家の土壁（岐阜）は、横竹面から荒土を塗っており、地域による違いのようにも思えるが、調査棟数が少ないため、確証には至っていない。ただ言えることは、同じ地域であっても、職人によってどちら面から塗るかは意見がわかれるということである。

[05] 片面土塗り。縦竹面から塗っている。

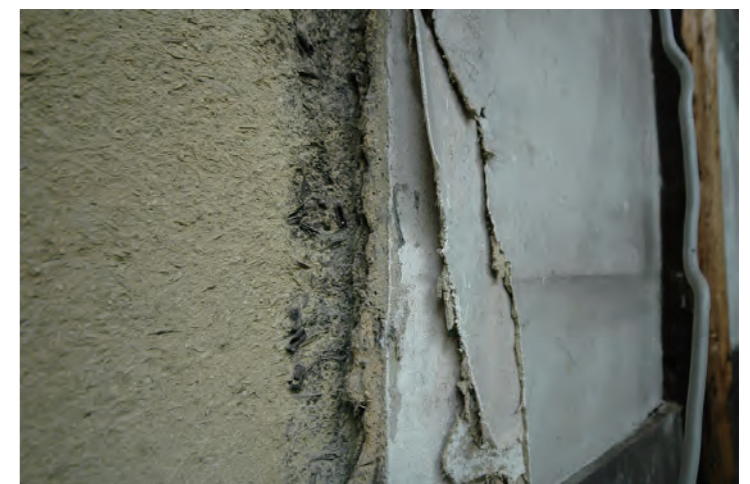
最後は、京町家を改修した際の事例で、漆喰を塗り替えたケースである。元々ある漆喰壁に新たに漆喰を塗る場合はどうしても喰らいつきが悪く、経年変化で剥がれが生じている（06）。剥がれた漆喰の断面を見ると、元々の漆喰壁と新たに塗った下塗り土との接着力が弱かったようだ。ただ塗り替えた漆喰は、土が乾くまでに上塗りを行う「追っかけ」という手法のおかげで、土と漆喰の喰らいつきが良く、この間での剥離は起こっていない。また、土を塗ることで、元々の漆喰壁からでる灰汁を防ごうとした職人の思いが伝わった仕事であった。

[06] 漆喰を塗り重ねた際の剥がれ。
