サステナブル時代の日本壁のために 既存壁や壊れた壁から得られた知見を伝承する

豊田保之（トヨタヤスシ建築設計事務所代表）

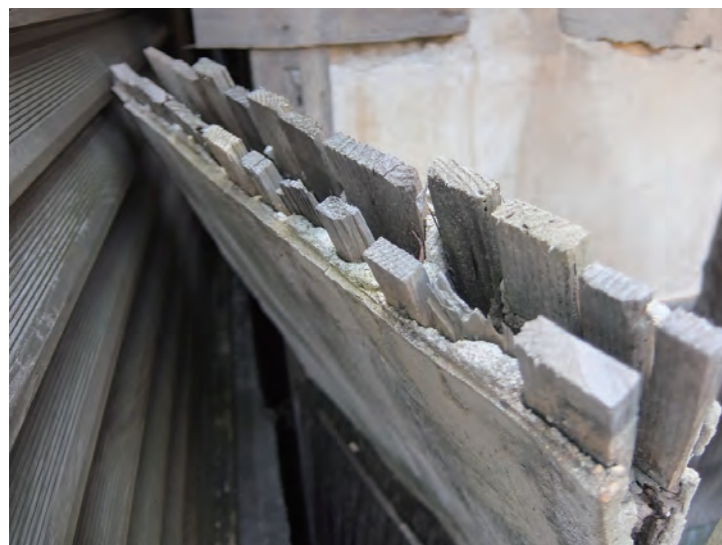
最近の趣味は、壊れた日本壁を見て歩くことだ。旅行や現場への往路、インスペクションなど、壁に注目していれば、必ず何かを発見できる。昨年発見した壁で一番驚いたのは、高級住宅街の中心部で、木ズリ漆喰でできた塀、それも縦張りの木ズリを発見したことだ（01）。この塀の故障の原因は、木ズリと構造体との接合方法であり、横貫が雨水により腐食してしまったことで、縦張りの木ズリを崩落させてしまったようである。漆喰と木ズリとは、剥がれて朽ち落ちるような状態ではなかったため、縦張りでも付着力は思いのほかあるようだ。

[01] 神戸で発見した木ズリ漆喰。

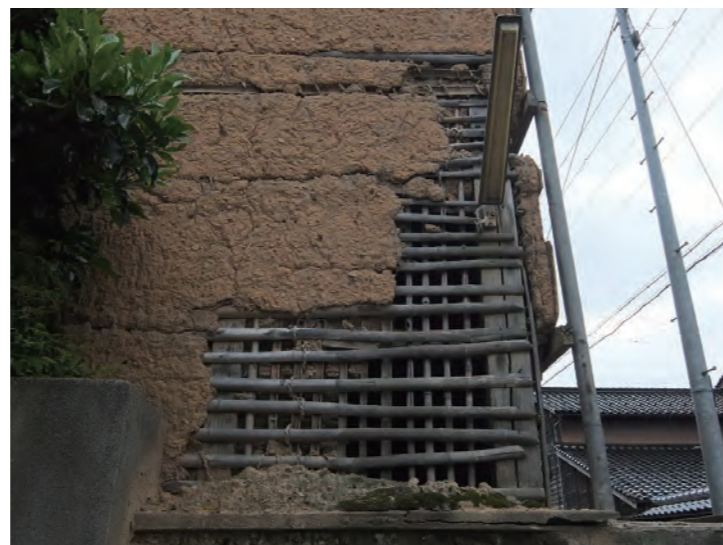
出石町にある建物の土壁では、わら縄の有無や量について、興味深い発見ができた（02）。この土壁は、竹小舞に巻くわら縄が極端に少ない。土が剥がれ、風化と共に縄がなくなったようであるが、それでも縄は少なめである。そして、外部を大壁にするために、柱に竹を釘で打ち付けている。この土壁崩落の原因は、おそらく外灯がきっかけであり、この外灯を取り付けたことで、雨水が壁に侵入し周囲を崩落させたと考えるのが素直な見方だ。土壁の天敵は、やはり雨水だということを確認できる。

[02] 出石町の土壁。大壁でありわら縄が少ない。

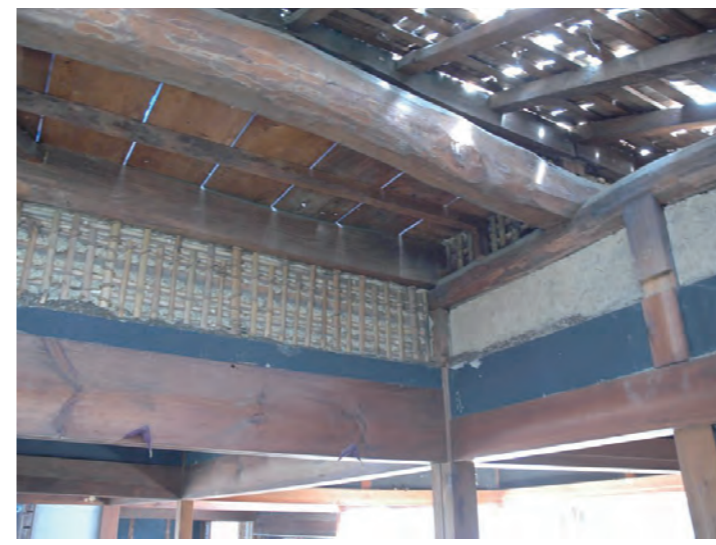
次は、築100年の古民家を改修した際の発見である（03）。天井を撤去すると、土壁は天井までで止まっており、かつ、片面しか塗られていないことがわかる。現在は、耐力壁として効果を発揮させたいがために、内壁でも梁まで土壁を上げることが一般化されているが、そういった効果の知見や法律がない時代は、天井裏まで塗籠るのは経済的な点から行われてこなかったようだ。これは、土壁でできた家を調査すると、多くが同様の塗り方になっているのでよくわかる。さらには、この古民家では、貫に小穴を開けて、わら縄を編みこみ土の剥がれを防いでいたことがわかる（04）。単純に貫にわら縄を巻くだけでは、ゆるみがあると判断したためなのか詳細は不明であるが、何かしら上等な仕事をした形跡を垣間見ることができた。

[03] 岐阜の古民家。天井裏は、土を塗らない。

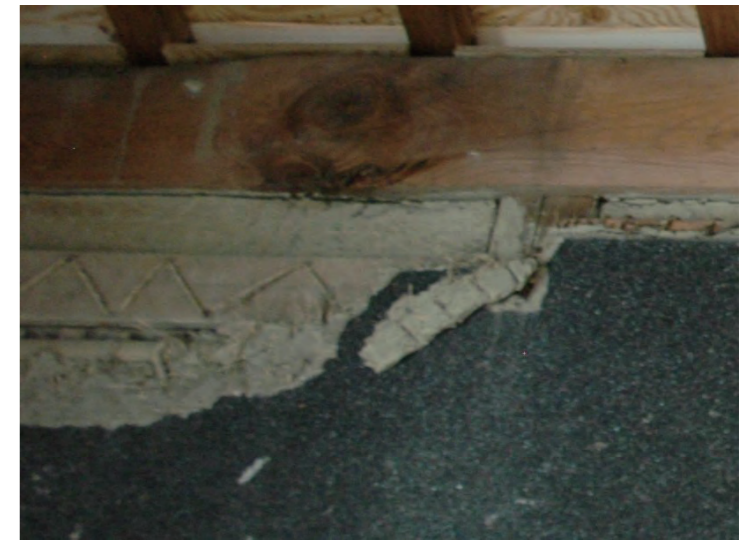
[04] 貫に穴を開けわら縄を編みこんだ事例。

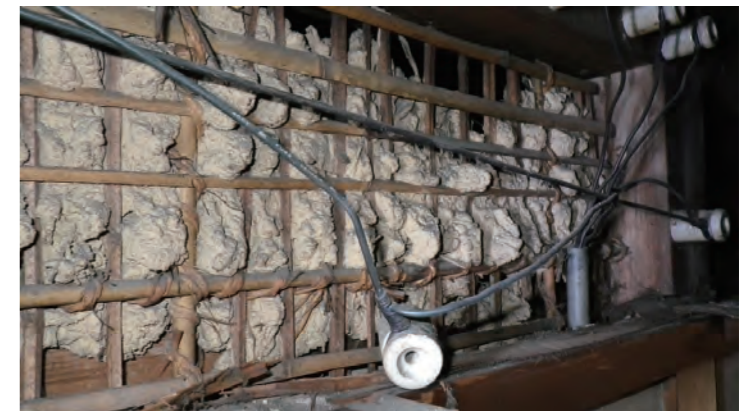
的に行われてきた手法なのかを知るために参考になる（05）。土壁が完成した時点では、どちら面から荒土を塗っているかわからないが、この土壁は小屋裏を片面塗りとしているため、縦竹面から塗っていたことがわかる。一方、先ほどの古民家の土壁（岐阜）は、横竹面から荒土を塗っており、地域による違いのようにも思えるが、調査棟数が少ないため、確証には至っていない。ただ言えることは、同じ地域であっても、職人によってどちら面から塗るかは意見がわかれるということである。

[05] 片面土塗り。縦竹面から塗っている。

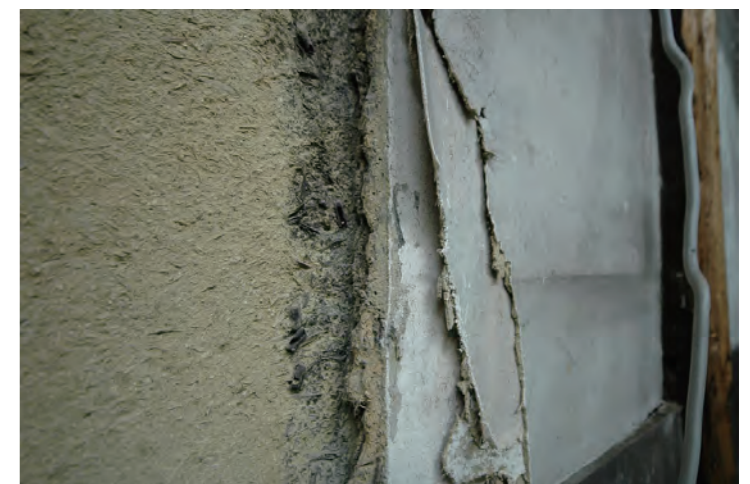
最後は、京町家を改修した際の事例で、漆喰を塗り替えたケースである。元々ある漆喰壁に新たに漆喰を塗る場合はどうしても喰らいつきが悪く、経年変化で剥がれが生じている（06）。剥がれた漆喰の断面を見ると、元々の漆喰壁と新たに塗った下塗り土との接着力が弱かったようだ。ただ塗り替えた漆喰は、土が乾くまでに上塗りを行う「追っかけ」という手法のおかげで、土と漆喰の喰らいつきが良く、この間での剥離は起こっていない。また、土を塗ることで、元々の漆喰壁からでる灰汁を防ごうとした職人の思いが伝わった仕事であった。

[06] 漆喰を塗り重ねた際の剥がれ。
